溶接始末端部に発生する欠陥の実態調査 — その1 —

溶接欠陥 欠陥高さ 柱梁接合部 非破壊検査

Investigation of Actual Conditions with Defects at Welding End(Part.1)

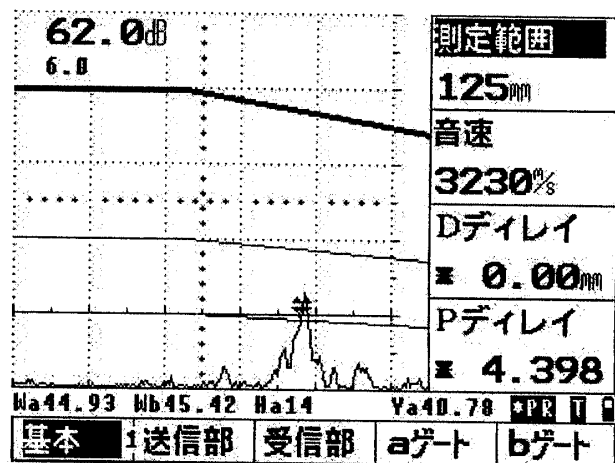
図-3.1 同時端部エコー法 (F1試験体)

結果を表-3.3に示すが、 $\Delta W$ が2mm以上(欠陥高さが5mm以上)のものは検出されなかった。 $\Delta W$ が1mm以上2mm未満の試験体はF姿勢5体、H姿勢6体の合計11体が検出された。その結果を表-3.4、図-3.1に示す。

試験体番号	(単位mm)			
	X	Wu	Wm	$\Delta W$
F1	0	43.9	45.4	1.5
F2	0	46.3	48.0	1.7
F3	0	36.9	38.0	1.1
F4	0	42.0	43.0	1.0
F5	140	41.8	43.2	1.4
H1	10	41.6	42.8	1.2
H2	-3	48.5	49.6	1.1
H3	-3	44.3	45.9	1.6
H4	140	44.6	45.6	1.0
H5	115	45.8	47.4	1.6
H6	142	43.3	44.3	1.0
