溶接始末端部に発生する欠陥の実態調査 — その2 —

溶接欠陥 欠陥高さ 柱梁接合部 非破壊検査

Investigation of Actual Conditions with Defects at Welding End(Part.2)

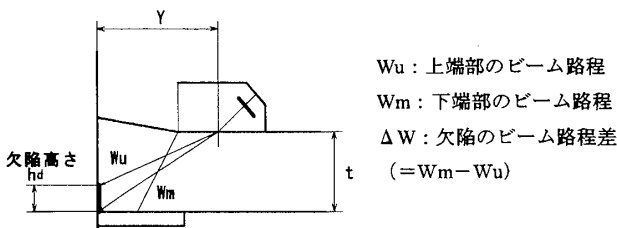
同時端部エコー法は「鋼構造建築溶接部の超音波探傷検査規準・同解説(2008)」の『付則2 固形エンドタブを用いた梁端フランジ溶接始末端部の超音波探傷検査方法』に準拠して行った。同時端部エコー法の概要を図-2.1に示す。

図-2.1 同時端部エコー法の概要

同時端部エコー法で端部欠陥高さのビーム路程差 ΔW (図-2.1参照)が1.0mm以上であった11体について、以下に示す非破壊検査を実施し、端部欠陥高さを測定した。

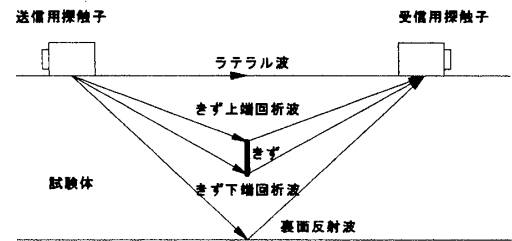
TOFD法というのは「Time of Flight Diffraction」の略で、2個の斜角探触子を欠陥から等距離に向かい合わせに配置し、きず端部からの回折波の伝播時間差を利用して欠陥高さを測定する方法である。TOFD法の概要を図-2.2に、測定に用いたTOFD装置を写真-2.1に示す。

図-2.2 TOFD法の概要

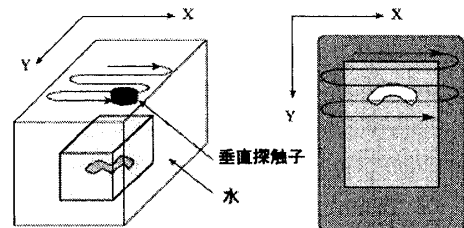
超音波映像処理法は図-2.3のように垂直探触子を走査させながら、反射波の測定を連続的に行い、反射強度を明暗に変換して平面像を得る方法である。

図-2.3 超音波映像法の概要

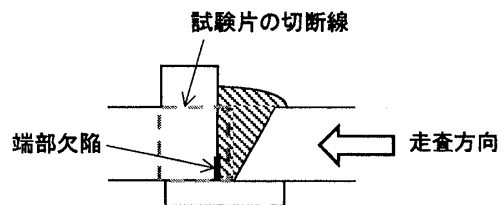
今回は、AW試験体の溶接部を図-2.4の破線のよう切断加工し、壁側に生じている端部欠陥に対して垂直方向より超音波映像装置を走査させて端部欠陥の平面像を得て、その平面像より欠陥高さを測定した。

図-2.4 AW試験体溶接部の切断と走査方向

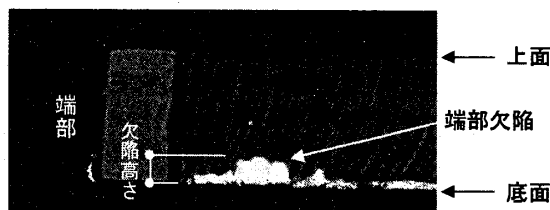
超音波映像処理法により得られた端部欠陥の平面像を写真-2.2に示す。超音波処理装置の焦点を端部欠陥が存在する位置(深さ)に合わせて走査を行い、このような平面像を得た。

写真-2.2 端部欠陥の平面像 (番号: F3)

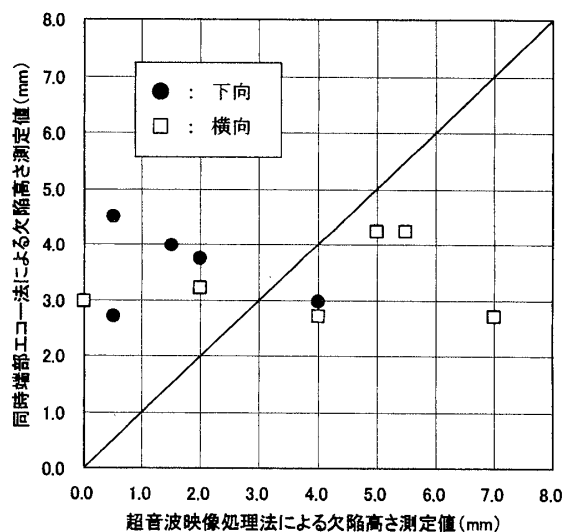
- ・超音波映像処理法との相関性はほとんど認められない。
- ・同時端部エコー法の測定値が2.7mm以上になっているのは、同法で ΔW が1.0mm(欠陥高さが2.7mm)以上の試験体を抽出したためである。
- ・超音波映像処理法との差は最大で4.3mmであった。

図-3.1 超音波映像処理法と同時端部エコー法の比較

各種非破壊検査による端部欠陥高さの測定値を表-3.1に示す。超音波映像処理法による欠陥高さ測定は、その原理からほぼ実状を示していると考えられる。そこで、超音波映像処理法に対して同時端部エコー法を比較したグラフを図-3.1に、TOFD法を比較したグラフを図-3.2に示す。

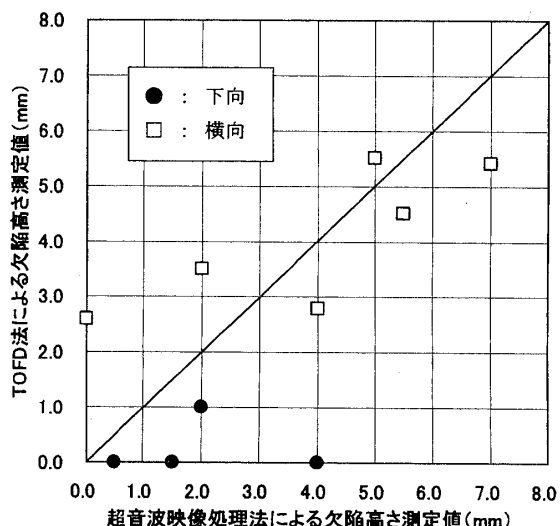
- ・超音波映像処理法との相関性はやや認められる。
- ・欠陥高さが検出されないもの(ND)があった。
- ・超音波映像処理法との差は最大で4.0mmであった。

図-3.2 超音波映像処理法とTOFD法の比較
